# NIN-Know-how 194

Photovoltaik-Anlagen werden heutzutage viele installiert und auch Schema-III-Installationen sind in der gesamten Elektrobranche erneut ein zentrales Thema. Zu diesen Themen finden Sie nachfolgend aufschlussreiche Informationen und Erklärungen.

## 1 Normen Photovoltaik-Anlage

## 2 SCHEMA-III- Installationen

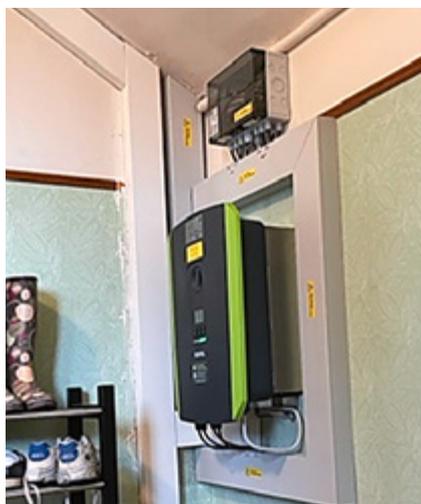
GAK, Wechselrichter und Leitungen im vertikalen Fluchtweg installiert.

**In einem 3-Familien-Haus wurde eine neue Photovoltaik-Anlage installiert. Der Wechselrichter und die GAK befinden sich im dritten Stock, angeschlossen über eine neue Unterverteilung im Erdgeschoss. Die Leitungen wurden sauber und sicher in einem Aufputz-Kanal verlegt. Was sagen die Normen dazu?**

Da gilt vor allem die folgende Norm: 4.2.2.2 Elektrische Anlagen in Fluchtwegen, die Folgendes besagt: In vertikalen und horizontalen Fluchtwegen sind besondere Vorschriften für die Installation von Kabeln und technischen Geräten einzuhalten, um die Sicherheit im Brandfall zu gewährleisten. Die Einhaltung dieser Vorgaben ist zwingend erforderlich, um sichere Flucht- und Rettungswege zu gewährleisten.

In vertikalen Fluchtwegen wie Treppenhäusern dürfen zudem ausschliesslich Kabel verlegt werden, die unmittelbar der Versorgung oder Kommunikation der dort montierten Geräte dienen. Die Installation von Verteilungen, Gruppen- und Anschlusskombinationen (GAK) sowie Wechselrichtern ist in diesen Bereichen ausdrücklich untersagt, da deren Brandlast die zulässigen Grenzwerte überschreiten und im Brandfall die Rauchentwicklung und Wärmebelastung erhöhen könnte, was die Nutzung des Fluchtwegs gefährdet.

Alle neuen Installationen im vertikalen Fluchtweg müssen angepasst werden, um den Brandschutzvorgaben zu entsprechen. Es gibt zwei mögliche Lösungsansätze:

Sämtliche Installationen, einschliesslich Leitungen, Unterverteilung, Wechselrichter und GAK, sind aus dem vertikalen Fluchtweg zu entfernen und an einem brandschutzkonformen Ort ausserhalb des Fluchtwegs zu installieren.

Alternativ können sämtliche Installationen, darunter alle Leitungen, die Unterverteilung, der Wechselrichter und die GAK, mit einer Brandschutzverkleidung der Klasse EI 30 versehen werden. Diese Verkleidung gewährleistet im Brandfall mindestens 30 Minuten Schutz gegen Feuer und Rauch und sichert somit die Nutzung des Fluchtwegs.

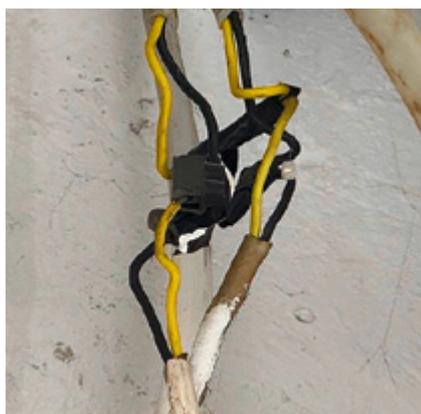
**Variante 1:** Sollten die Drähte bereits eine Thermoplast-Isolierung aufweisen und die Anschlüsse ordentlich verarbeitet sein, führen wir die erforderlichen Messungen durch (z. B. Schutzleiterprüfung). Ausserdem prüfen wir die automatische Abschaltung. Wenn alle Tests zufriedenstellend sind, geben wir dem Eigentümer die Empfehlung, die Installation dennoch zu erneuern, um langfristige Sicherheit zu gewährleisten.

Drähte mit Thermoplast-Isolierung.

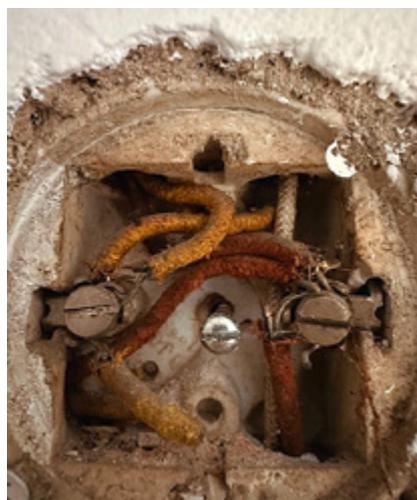
**Variante 2:** Wenn die Sichtkontrolle zeigt, dass die Drähte noch mit alter Baumwollisolation versehen sind und möglicherweise spröde Verbindungen an den Anschlüssen vorliegen, besteht ein erhöhtes Brandrisiko. Weitere Indizien für eine sicherheitsgefährdende Installation sind unkenntliche oder abgenutzte Drahtfarben und -markierungen. In diesen Fällen empfehlen wir dringlich eine vollständige Erneuerung der Installation.

Abzweigboxe mit alten Baumwolldrähten.

Installationen, die nach dem veralteten Schema III (Nullung) ausgeführt wurden, stellen ein erhöhtes Risiko für Brände und Unfälle dar. Solche Installationen sollten daher schnellstmöglich erneuert werden. Mit dieser Anpassung werden alte baumwollisolierte Kabel eliminiert und veraltete 6A-Schmelzsicherungen durch moderne Leitungsschalter mit 13A Nennstrom ersetzt. Die Installation entspricht so wieder den aktuellen Normen.
